Budapesti Vígszínház – elő lépcső, lábazat
geológiai szakvélemény

Gelencsér Gergő (NWJJ20)
12. tankör

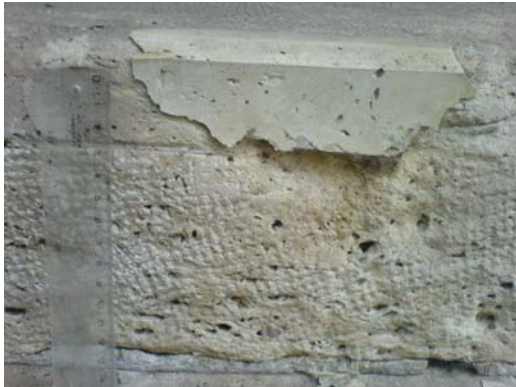
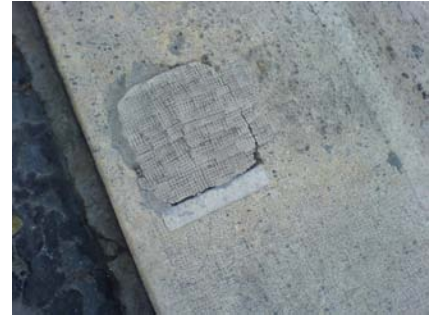
Az épület 1896-ban épült, majd újjáépítették egy II. világháborús bombatalálat után 1951-ben. Az eltelt 58 évben nagyobb mértékű felújításokra nem került sor, néhány esetben kőpótlás nyomai fedezhetők fel, illetve a megrongálódott burkolat cseréje.

Jelentős mértékű szennyeződés, illetve károsodás nem következett be, de az idő folyamán lerakódott por és korom, illetve az épület központi helyéből adódóan (Szt. István körút - jelentős járműforgalom) elszíneződött. A kőzetek repedései, porózus hézagok keletkezése szintén a járműforgalomnak tudhatók be. (Kén emisszió és más mechanikai folyamatok, például villamosok okozta rezgések)

A mállott felületek vastagsága nem jelentős, az ajánlott javítás a felület tisztítása. Esetenként nagy nyomású vízzel, esetenként a felület csiszolásával. Ennek segítségével a zöldes szín és a sötétebb elszíneződések is eltüntethetők. A lábazat más részei nem igényelnek karbantartást. Az elő lépcsőn a nagyobb hézagok kitöltéséhez közetpótlás javasolt. A törött bazalt kockák cseréje, nagyobb beruházás esetén akár a teljes felület felbontása, és új ágyazatra helyezése.

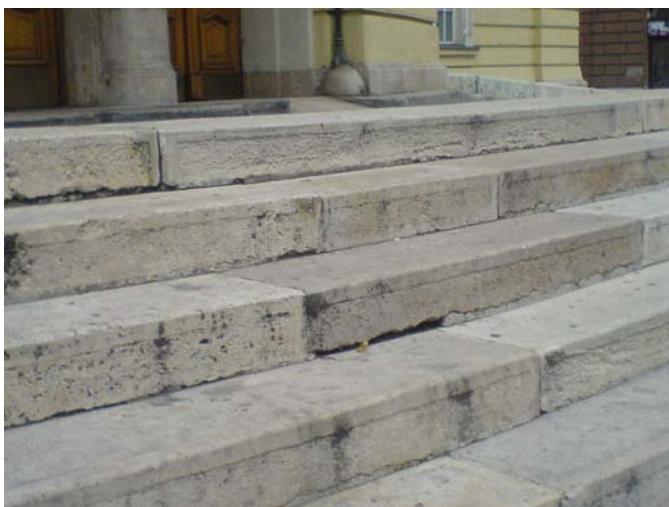
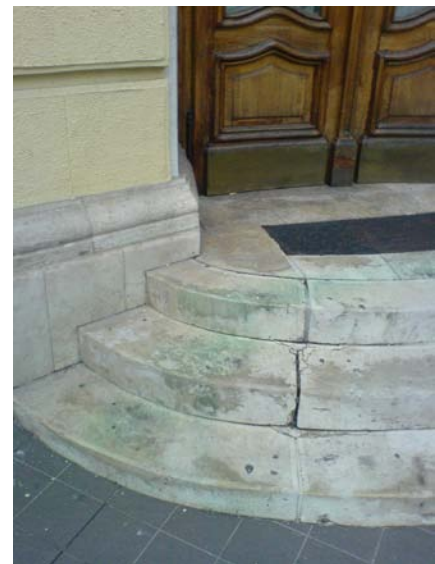
Legszembetűnőbb változás a zöld elszíneződés, beszívódás egyes burkolati elemeken, mely az épület kisebb, oldalsó lépcsőin fedezhető fel. Ezt egyértelműen az ajtókon található réz védőlemez, illetve fém cipőtisztító rács anyagából a savas eső hatására kioldódott réz-ionok okozzák a lefolyás irányában.

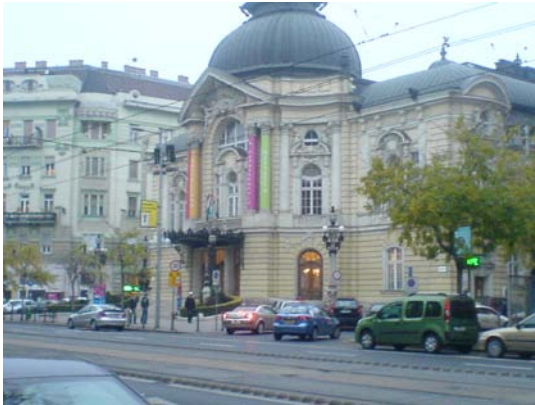
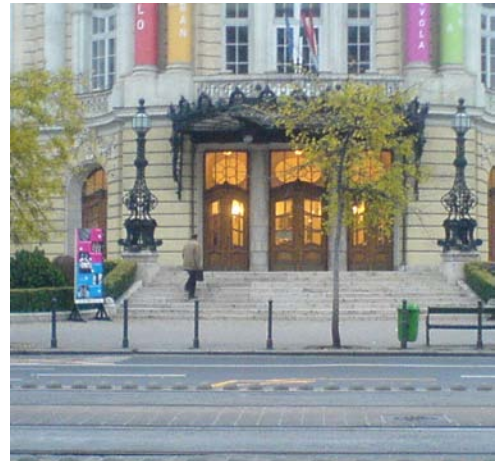
Az elő lépcső felett nem helyezkedik el tető, csak a bejárat felett közvetlen egy kisebb kovácsoltvassal díszített üveges szerkezet. A védtelenségéből adódóan a savas eső könnyen

roncsolhatja a kőzetet, ugyanakkor a másfajta szennyeződések mértékét csökkenti, hiszen az úgynevezett csapóeső tisztítja a burkolatot és nem engedi koncentrálni a szennyeződést.

A lépcső a déli oldalon található, így a szél rongáló hatását nem kell jelentősen figyelembe venni.

Legjelentősebb igénybevételként pedig meg kell említeni, hogy a lépcsőn esetenként 1700 ember halad fel és le. Ez éves szinten becslések szerint 350.000 látogatót jelent.
